ANALISIS KERUSAKAN DAUN BALING- BALING DAN METODE PERAWATAN YANG TEPAT

Dita Nurul Azizah¹, Amir Marasabessy², M. Rusdy Hatuwe³

Pada penelitian ini yaitu membahas tentang kerusakan daun baling- baling pada kapal jenis tugboat yaitu TB. ASP 26 yang melakukan special survey di PT. Caputra Mitra Sejati dengan ukuran panjang keseluruhan 27,1 meter, lebar 8 meter dan tinggi 3,65 meter untuk diteliti bagian daun baling- baling yang mengalami kerusakan yaitu patahan dengan menggunakan metode elemen hingga (FEM) serta metode perawatan yang dilakukan terhadap bagian daun baling- baling yang mengalami patahan.

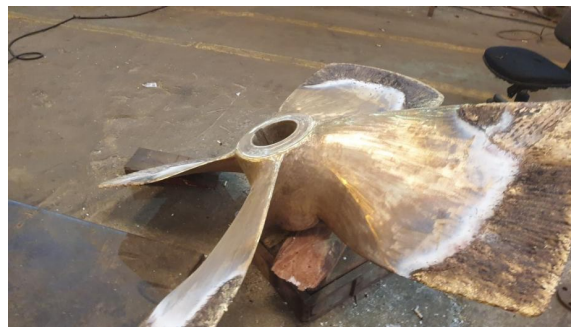
Gambar 8. Hasil Pengelasan Pada Daun Baling- Baling

Pada daun baling- baling yang mengalami *crack* (retak), perbaikan yang dilakukan juga dengan penambahan material yang sesuai dengan baling- baling dengan cara di las, seperti yang dapat dilihat pada gambar 8. Setelah itu, permukaan dihaluskan kembali dengan gerinda hingga seperti semula.

Pada daun baling- baling kapal TB. ASP 26 yang terkikis, perbaikan dapat dilakukan dengan melakukan penambahan bahan yang sesuai dengan material baling- baling dengan las pada bagian- bagian yang mengalami pengikisan, lalu permukaan yang sudah dilas dihaluskan kembali hingga seperti kondisi awal.

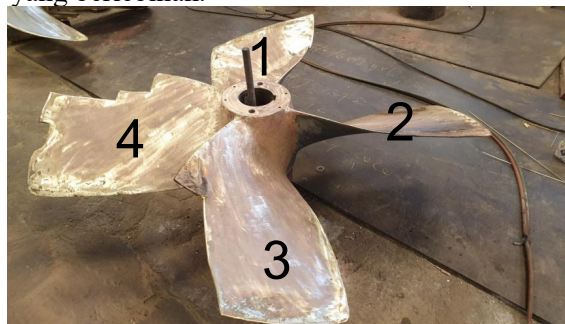
Gambar 9. Patahan Daun Baling- Baling

Berdasarkan simulasi dan perhitungan yang sudah dilakukan, patahan pada daun baling- baling kapal TB. ASP 26 disebabkan oleh kelelahan pada material serta kavitasi yang terjadi pada daun baling-baling karena penggunaannya. Patahan yang dialami oleh kapal TB. ASP 26 terjadi pada saat menginjak tahun ke sepuluh sejak pembuatannya yaitu pada tahun 2012 atau yang berarti saat mencapai 1,066 x 10⁹ siklus.

Pada bengkokan yang tidak terlalu parah, perbaikan daun baling- baling yaitu cukup dengan diluruskan kembali dengan cara memanaskan area yang bengkok lalu dipres hingga permukaan rata. Sedangkan pada bengkokan yang parah, bagian daun baling- baling harus dipotong dan diganti dengan bahan serta ketebalan yang sesuai. Pada patahan yang terdapat di daun baling- baling sebelum dipotong, dibuat mal terlebih dahulu yang telah disesuaikan dengan bentuk dan ukuran yang diinginkan untuk dijadikan alas saat penambahan bahan. Setelah itu, dapat dilakukan penambahan bahan diatas mal yang sudah dibuat tanpa memperhatikan ketebalannya. Setelah itu permukaan yang tidak rata di gerinda hingga kembali ke bentuk semula serta memperhatikan ketebalannya. Perlakuan tersebut juga berlaku pada bagian daun baling- baling yang mengalami patah seperti yang dapat dilihat pada gambar 9. Pada TB. ASP 26 yang mengalami patah, materialnya berupa *copper alloy* atau paduan tembaga, maka pengelasannya menggunakan metode *MIG welding* ataupun *TIG welding* dengan *filler metals* berupa *aluminium bronze* seperti yang dapat dilihat pada gambar 10.

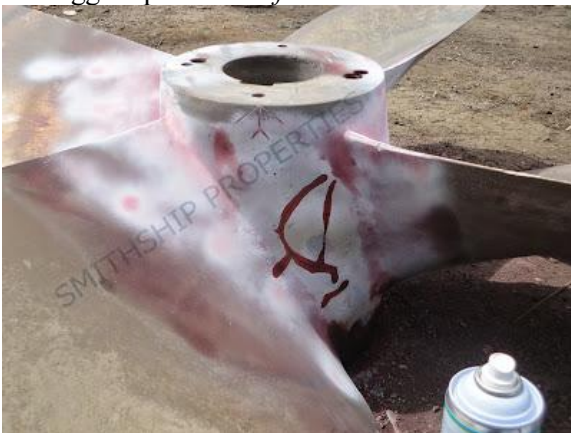
Gambar 11. *Colour Check* Pada Daun Baling-Baling

Setelah perbaikan yang sudah dilakukan, maka tahap selanjutnya yaitu pengujian *colour check* dengan menggunakan *dye penetrant test* seperti yang dapat dilihat pada gambar 11. Pengujian ini dilakukan untuk memastikan bahwa tidak ada cacat atau retakan yang tersisa pada bagian yang sudah diperbaiki. Pada *dye penetrant test*, keretakan visual dapat terlihat namun keretakan yang terjadi dalam ketebalan tertentu tidak dapat terdeteksi sehingga diperlukan *infrared*.

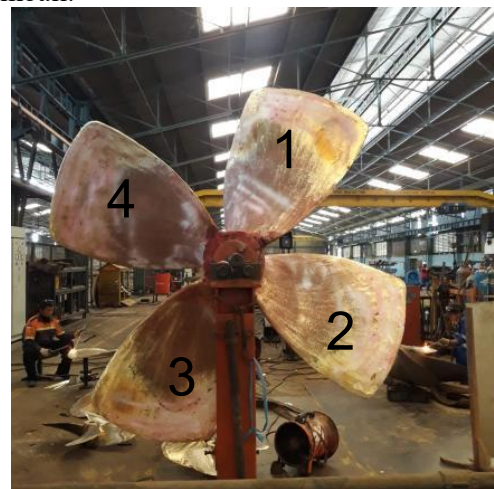
Gambar 12. *Balancing* Pada Daun Baling-Baling

Proses ini dilakukan dengan tujuan untuk mengetahui apakah setiap daun baling-baling memiliki berat yang sama atau tidak, seperti yang dilihat pada gambar 12, apabila timbangan pada daun baling- baling mengalami perbedaan di tiap daun, maka dilakukan perbaikan ulang hingga tiap daun baling- baling memiliki berat yang sama. Tahapan dalam *balancing* baling- baling dapat dilakukan secara manual dengan cara seperti berikut:

3. Berikan pengunci pada kedua sisi poros agar *propeller* tidak terlepas ketika diputar
4. Daun baling- baling diputar dengan kecepatan tertentu hingga *propeller* berhenti dengan sendirinya akibat massa *propeller* dan gaya gravitasi.
5. Apabila *propeller* berhenti pada satu sisi daun setelah dilakukan beberapa kali putaran dan letak daun tersebut selalu dibawah, maka dapat dipastikan daun tersebut memiliki massa yang lebih banyak. Apabila hal tersebut terjadi, maka daun baling- baling tersebut digerinda hingga massanya berkurang.
